## ZMANJŠANJE POJAVA KORONE IN RADIO-INTERFERENČNIH MOTENJ NA ZBIRALKAH 220 KV V RTP PODLOG

### POVZETEK

*V članku je predstavljena sanacija oziroma zmanjšanje pojava korone in radio-interferenčnih motenj na primarni visokonapetostni opremi zbiralk 220 kV v RTP 400/220/110 kV Podlog. Na zbiralkah 220 kV v RTP Podlog je bila zaradi dotrajanosti v celoti zamenjana obesna in izolacijska oprema, vključno z elementi za oblikovanje električnega polja. Po izvedenih montažnih delih so bile izvedene meritve korone in radio-interferenčnih motenj. Rezultati meritev so nakazovali na intenziven pojav korone, zato je bilo potrebno pristopiti k sanaciji stanja. Za izvedbo sanacije so bile opravljene laboratorijske meritve delnih razelektritev in radio-interferenčne napetosti. Na osnovi testiranj in primerjalnih meritev so bili izdelani in preizkušeni prototipi koronskih obročev. Primernost oblike testnih koronskih obročev, namenjenih oblikovanju električnega polja na zamenjani obesni in izolacijski opremi zbiralk 220 kV v RTP Podlog, je bila z meritvami potrjena. Na tej osnovi je bil sprejet sklep o sanaciji z novimi koronskimi obroči.*

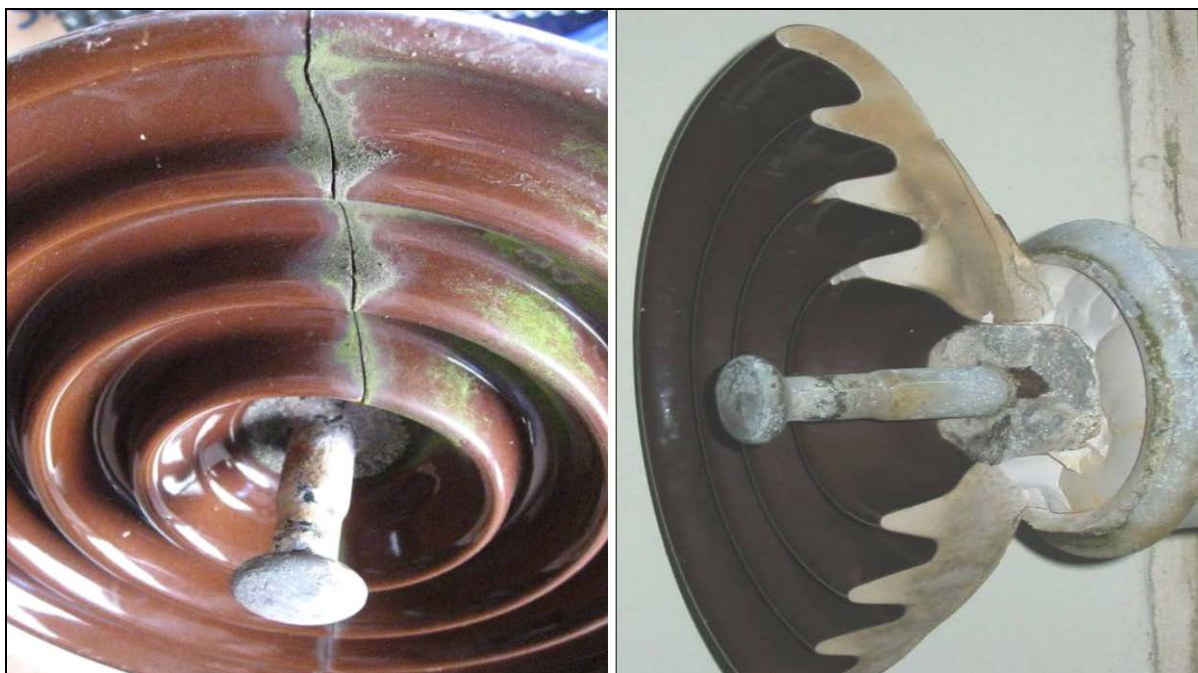
delov obesne opreme in kovinskih elementov v segmentu izolatorske verige. Na sliki (1.1) je prikazana poškodba porcelana izolatorja. Iz slike je razvidno, da je bila razpoka v izolatorju prisotna že dlje časa. Poleg omenjene opreme je bila na sistemu zbiralk močno dotrajana tudi primarna elektro-spojna oprema. Slednja oprema je bila izvedena v vijačni izvedbi. Pojavljala so se pregrevanja zaradi prevelikih prehodnih upornosti, kar je predstavljalo šibko točko v segmentu transformatorske razdelilne postaje. Zaradi korodiranosti je bila v slabem stanju tudi oprema, ki je bila namenjena enakomerni razporeditvi električnega polja delov, ki so bili pod vplivom visoke napetosti.

Slika 1.1: Poškodbe in razpoke v stari porcelanski izolaciji. [Vir: R. Maruša]

Pri načrtovanju izvedbe rekonstrukcije in nabave ustreznega materiala je bilo potrebno upoštevati obstoječe stanje. Vodniki zbiralk so ostali obstoječi. Zamenjana je bila le obesna oprema, elektro-spojna oprema in izolacija. Zagotoviti je bilo potrebno ustrezne dimenzije in upoštevati načela koordinacije izolacije. Električne lastnosti izolatorskih verig je bilo potrebno čim bolj približati obstoječemu stanju. Stare izolatorske verige so bile sestavljene iz 13 členov kapastih porcelanskih izolatorjev dolžine 170 mm ( $13 \times 170 = 2210$  mm). Da smo ohranjali enako dolžino smo bili primorani le te zamenjati s 15 členi steklenih kapastih izolatorjev U 160 dolžine 146 mm ( $15 \times 146 = 2190$  mm). Da je ohranjena stopnja koordinacije izolacije, smo ohranili tudi razdaljo med iskrišči, ki znaša 1982 mm. Namesto zaščitnih obrobov na fazni strani so bili na novo vgrajeni zaščitni rogljiči. Na prečnih zbiralkah pa smo vgradili dvojne kompozitne izolatorje proizvajalca LAAP-Rodurflex. Zatezna obesna oprema,

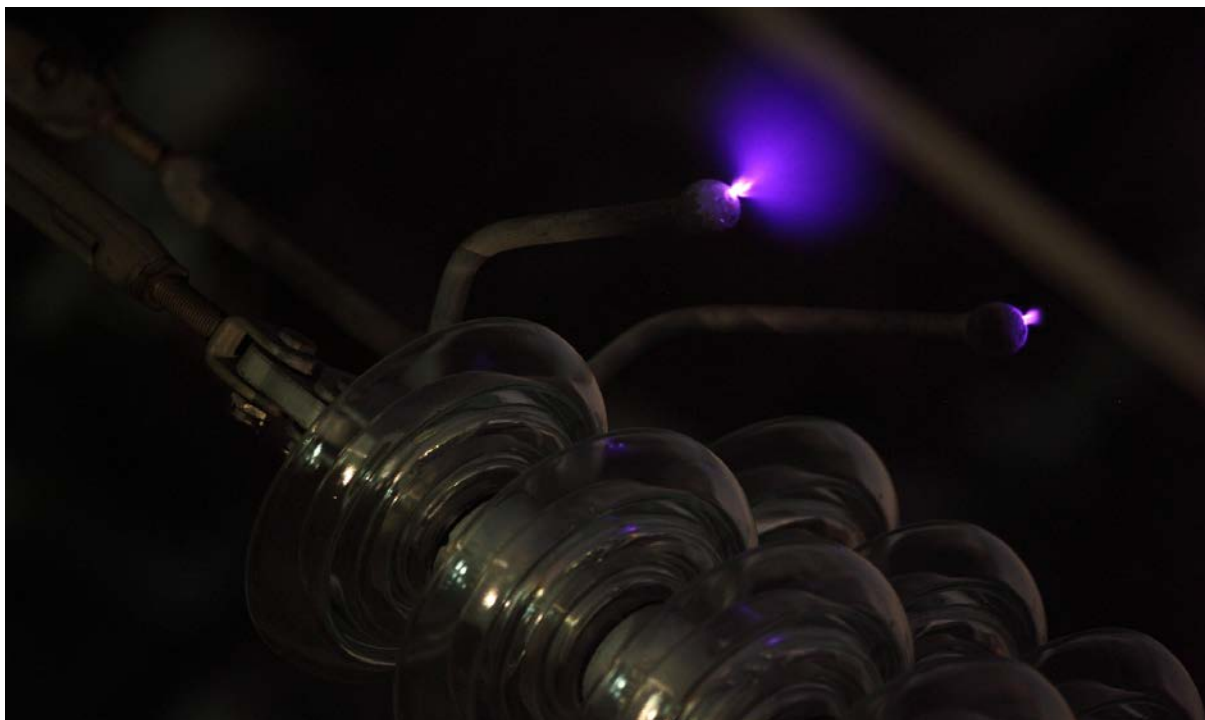
Po izvedbi rekonstrukcije je bilo stikališče stavljeno v normalno obratovanje. Po enomesečnem obratovanju je bil opravljen pregled opreme, kjer je bil na rogljičih vizualno ugotovljen intenziven pojav korone. Pocinkane površine vrhov rogljičev so počrnele, koronski pojav pa je bilo ponoči viden tudi s prostim očesom, kar je razvidno iz slike (1.6).

Sliki 1.6: Pojav korone na rogljičih izolatorskih verig na stikališču 220 kV v RTP Podlog.  
[Vir: Miha Bečan]

V projektni dokumentaciji [1] ni bilo dovolj pozornosti posvečeno oblikovanju električnega polja delov pod napetostjo. S spremembo števila izolatorskih členov in medsebojnih razdalj, je prišlo do sprememb delnih kapacitivnosti proti ozemljeni konstrukciji, kakor tudi proti kovinskim delom na napetostni strani. Zaradi tega je prišlo do močnejše električne obremenitve izolacije, posledično pa tudi do pojava korone. Izolatorsko verigo iz kapastih izolatorjev lahko ponazorimo namreč kot verigo delnih kapacitivnosti, ki so povezane tudi s stresanimi dozemnimi kapacitivnostmi, kakor tudi upoštevajoč delne kapacitivnosti proti visokonapetostnemu vodniku. Zaradi tega so lahko zaradi razlike delnih kapacitivnosti napetostne obremenitve izolacije prevelike [2]. Zaradi pojava korone je prišlo do rahlo povečanega hrupa v stikališču, predvsem pa tudi do povečanih radio-interferenčnih motenj v stikališču. Po izvedenih meritvah, ki jih je izvedlo na terenu podjetje Fly-com s korona kamero in EIMV z merjenjem hrupa in nivoja radio-interferenčnih motenj je bilo očitno, da je potrebno pojav ustrezno sanirati. Po pregledu podobnih konfiguracij na 400 kV nivoju, smo poizkusno izdelali primerne armature, za oblikovanje potenciala. Pri tem smo pazili, da so ostale razdalje med iskrišči nespremenjene. Izdelani novi prototipi iskrišč so oblikovani v obliki loparjev, kar se izkaže za ugodnejšo rešitev. Ugotovitev smo potrdili še z dodatnimi meritvami v laboratoriju za visoke napetosti EIMV.

Iz tabele (1.1), kakor tudi iz grafičnega prikaza merilnih rezultatov je razvidna razlika pričetka pojava korone. Iz meritev je sklepati, da bo sanacija pojava izvedeno uspešno, če bodo iskrišča v obliki rogljičev nadomeščeni z iskrišči v obliki loparjev [4].

Iz vsebine članka lahko sklepamo, da bomo z izdelavo in montažo ustreznih iskrišč v obliki loparjev, kot je prikazano na sliki (1.12), uspešno sanirali pojav korone in radio-interferenčnih motenj na zbiralkah 220 kV v RTP Podlog.

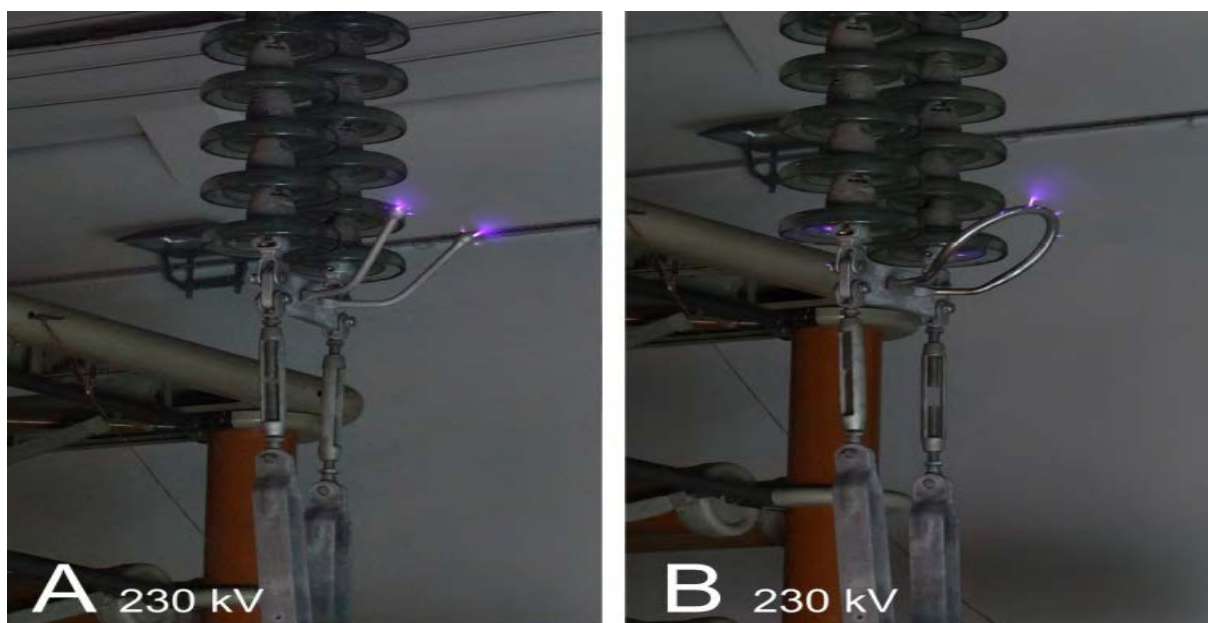
Meritve parametrov (RIV in PD) so bile opravljene pri spuščanju napetosti od 230 kV do napetosti prenehanja pojava korone pozitivne polaritete, v intervalih po 10 kV. Meritve so bile opravljene na vzorcu "A" in vzorcu "B". Na sliki (1.8) je viden pojav korone tako na iskrišču v obliki rogljičev, kot tudi na iskrišču, ki je bilo v obliki podkve prototipno izdelano v Podlogu. Po nadaljnjem merjenju je ugotovljeno da nastane pri napetosti 180 kV sprememba, saj pojava korone na konfiguraciji, kjer je iskrišče izoblikovano v obliki loparja ni več. V tabeli (1.1) so prikazani merilni rezultati RIV in PD za vzorec A in B.

Sliki 1.8: Meritev RIV in PD na modelu izolatorske verige iz RTP Podlog, pri napetosti 230 kV. [Vir: EIMV]

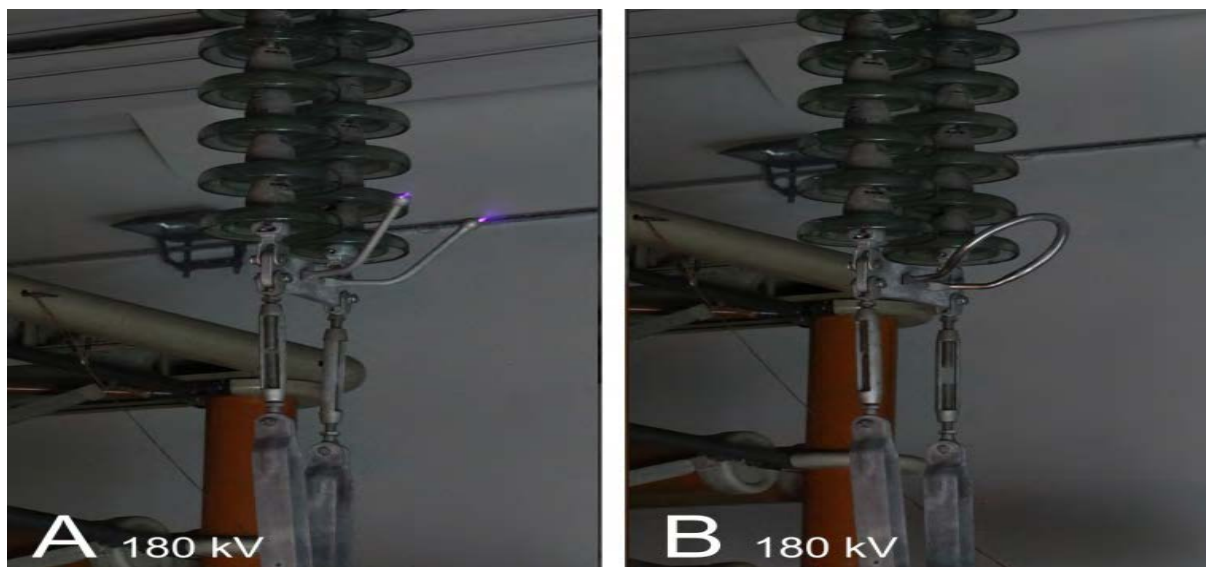
Sliki 1.9: Meritev RIV in PD na modelu izolatorske verige iz RTP Podlog, pri 180 kV. [Vir: EIMV]

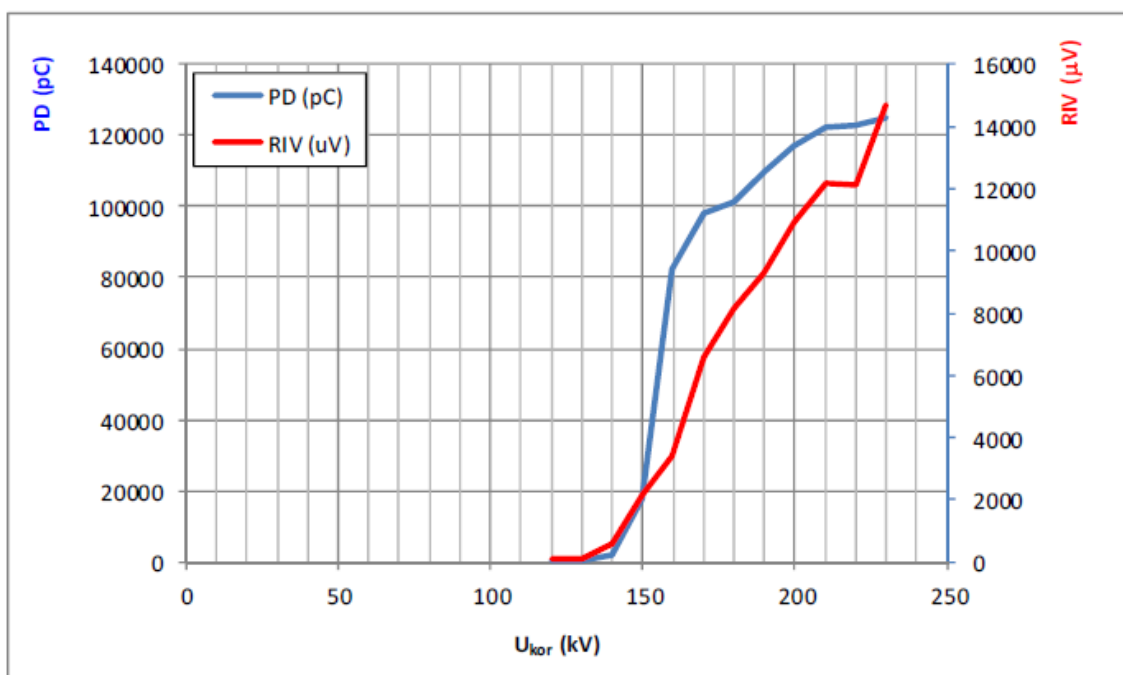
Slika 1.10: Meritve PD in RIV na konfiguraciji modela A –Iskrišče rogljiči. [Vir: EIMV]

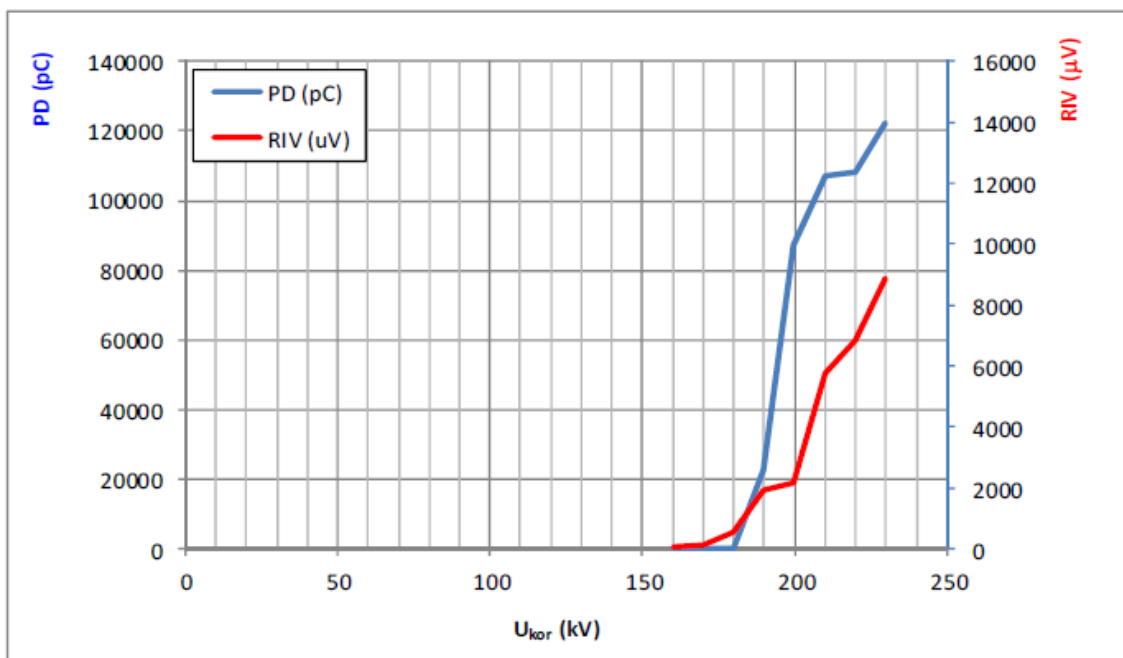
Slika 1.11: Meritve PD in RIV na konfiguraciji modela B –Iskrišče loparji. [Vir: EIMV]

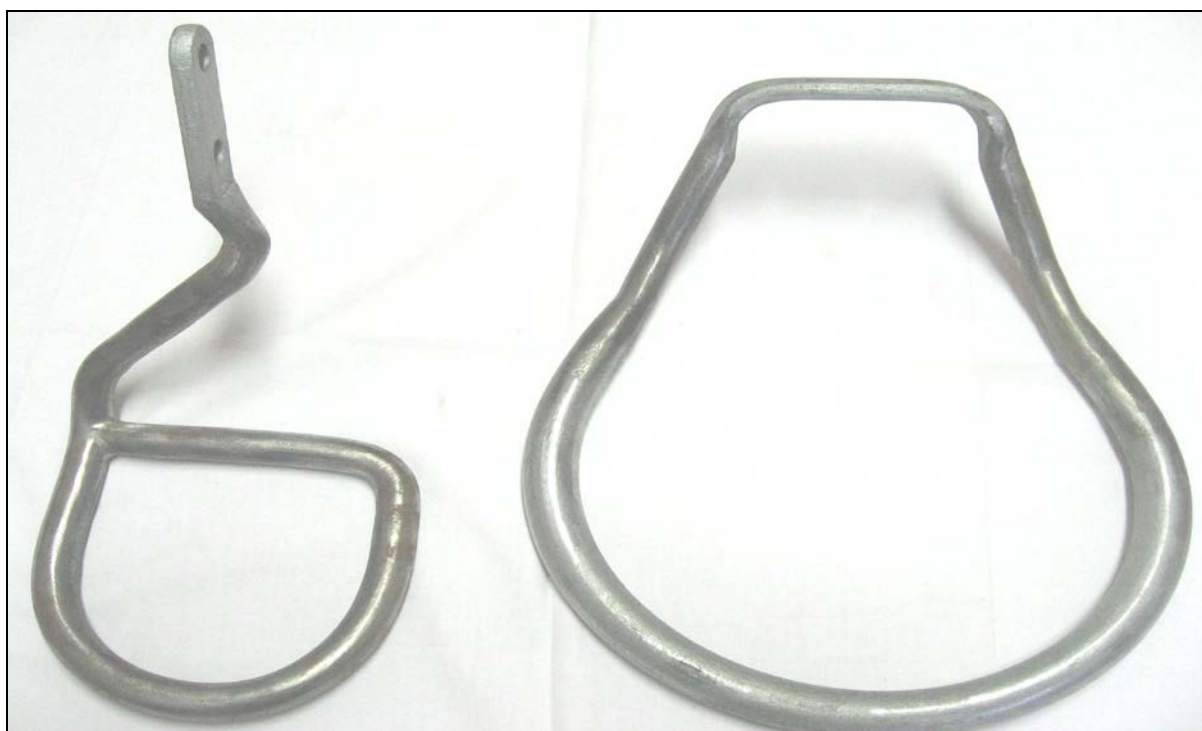
Slika 1.12: Model testno izdelanih iskrišč, ki so bili nameščeni na modelu "B".
